# Certificering van een ontruimingsalarminstallatie

Brandveilig bouwen is een zaak van details en samenhang in maatregelen. Maar soms kunnen brandveiligheidsmaatregelen elkaar in de praktijk tegenwerken.

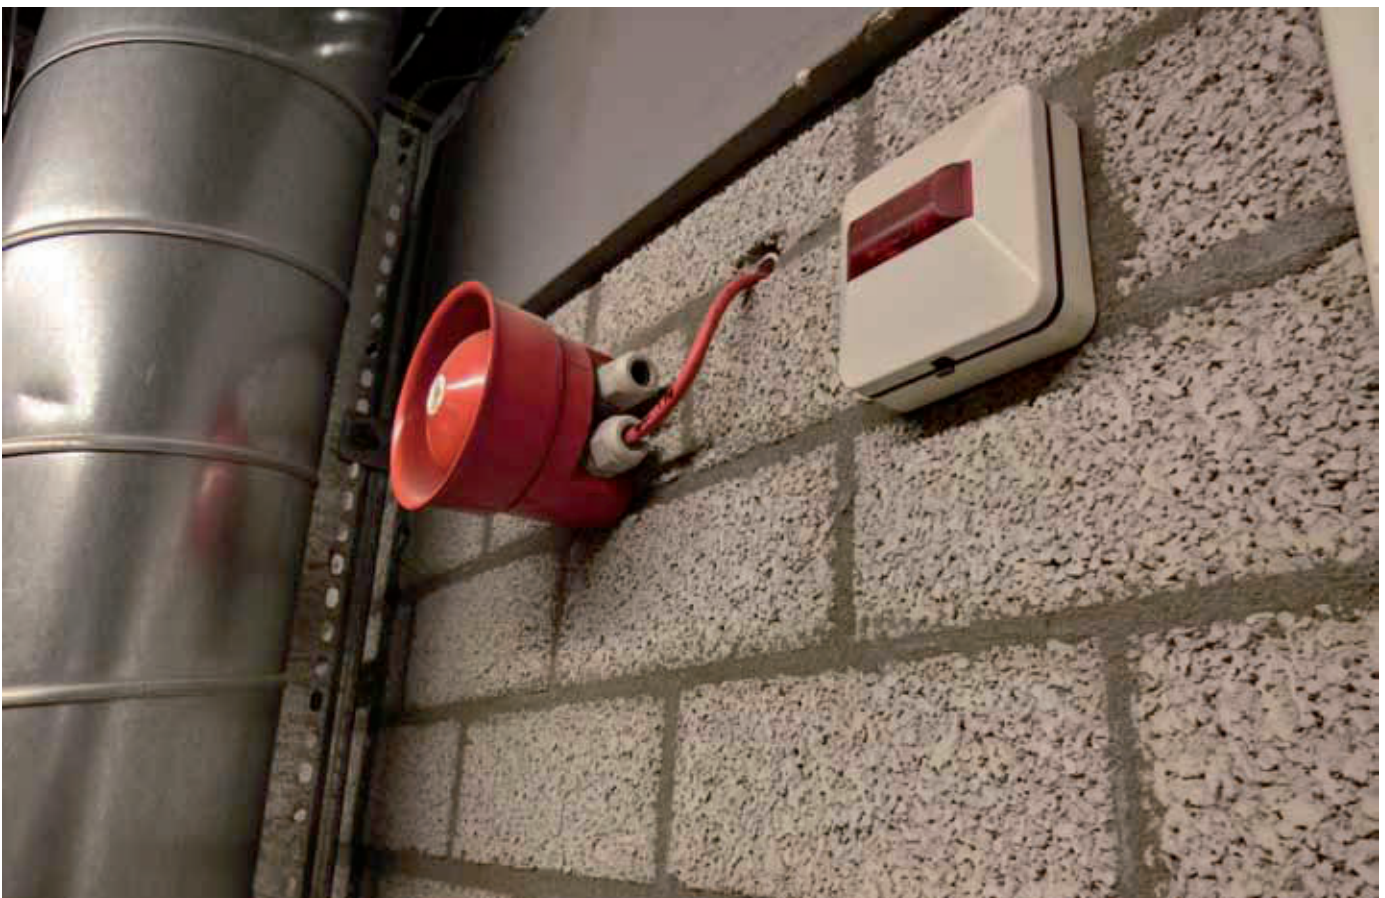
De ontruimingsalarminstallatie alarmeert intern met licht- of geluidsignalen.

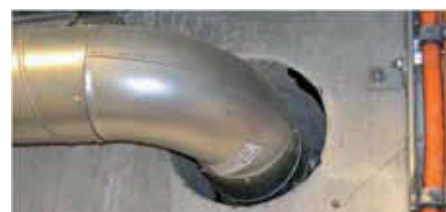
**Tijdens de tussentijdse metingen waren veel doorvoeringen nog open en kwam het geluid gemakkelijker van de ene naar de andere ruimte.**

Wat blijkt nu? Tijdens de tussentijdse metingen waren veel van de doorvoeringen nog open en kwam het geluid gemakkelijk van de ene naar de andere ruimte. Hierdoor was het geluidsniveau in bijvoorbeeld een technische ruimte voldoende als de slow whoop in de naastgelegen gang gemonteerd was. Tijdens de inspectie waren deze brandwerende doorvoeringen inmiddels dichtgezet. Het geluid vanuit de gang kwam daardoor niet zo makkelijk meer in de technische ruimte. Gevolg: het geluidsniveau werd niet meer gehaald.

Doordat de doorvoeringen brandwerend zijn afgewerkt, is er in de huidige situatie een grotere geluidsisolatie tussen de ruimten. Dat betekent dus: extra slow whoops aanbrengen. Er zijn in alle technische ruimten opnieuw geluidsmetingen uitgevoerd. Op basis daarvan is een nieuw ontwerp gemaakt om alsnog aan de geluidseisen te voldoen. Is dit eenmaal in orde, dan kan de installatie alsnog gecertificeerd worden. 🔄
