Brandwerende deur met asbest

Asbest is een product met een relatief hoge brandwerendheid. Om die reden is het jarenlang toegepast in brandwerende constructies. Er kleven echter grote gezondheidsrisico's aan het gebruik van asbest.

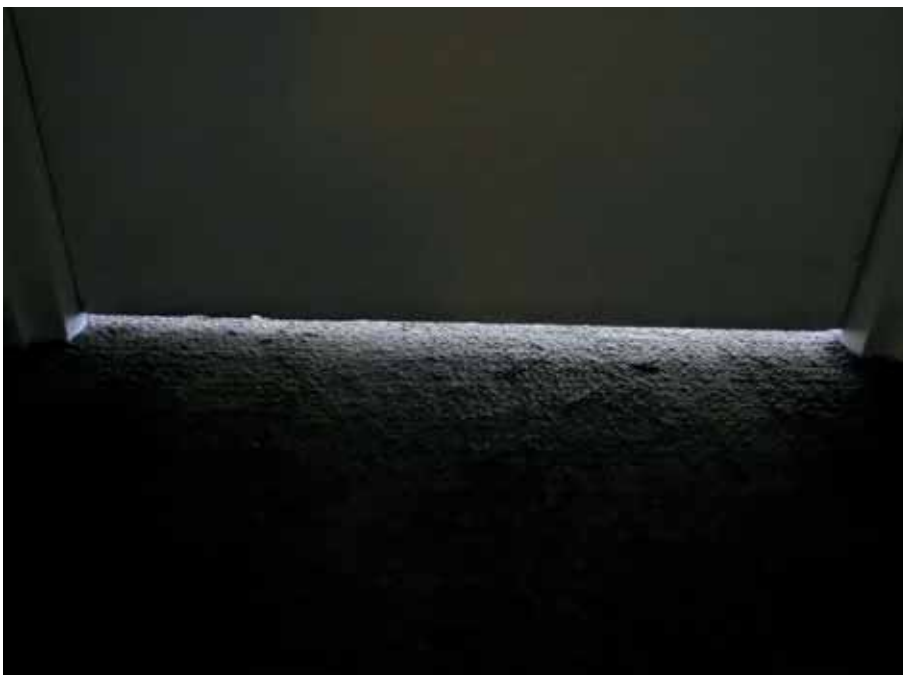
Tijdens onderhoudswerkzaamheden, het schilderen van de deuren, bleek dat het asbest begon te brokkelen. Dit betekent dat er in potentie, door aanwezigheid van losse

Gelukkig gaf de aanwezige bouwvergunning uitsluitel en was bekend dat er een 30 minuten WBDBO-scheiding vereist was tussen gang en trappenhuis. De deur moest dus vervangen worden door een deur met een brandwerendheid van dertig minuten WBDBO.

We zijn op zoek gegaan naar een deur die in generieke houten kozijnen getest is voor een brandwerendheid van 30 minuten WBDBO. Die hebben we uiteindelijk gevonden. Deze brandwerende deur is getest in een aantal houten kozijnen van verschillende diktes. De kozijnen in een van de geteste situaties komen redelijk overeen met die in het woongebouw. Zij het dat het aanwezige kozijn iets minder sponningdiepte heeft. Hierdoor voldoen we in de basis niet aan het testrapport. Om alsnog aan het testrapport te voldoen besluiten we de sponning op te dichten. Op die manier hebben we de deur vervangen in het bestaande kozijn en een geteste 30 minuten WBDBO-situatie gecreëerd. 🌀

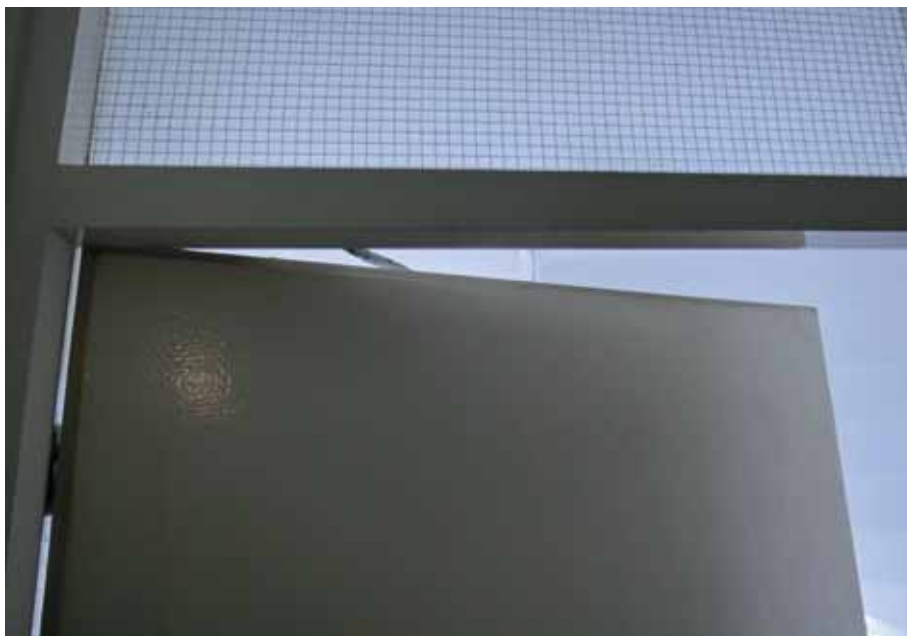
vezels, een gezondheidsrisico ontstaat. Daarnaast zat er een (naar huidige maatstaven) wel erg grote kier onder de deur, wat risico's met zich meebrengt wat betreft de rookdoorgang. Zeker omdat er onder de oude deur ook geen opschuimend materiaal is aangebracht. Wellicht dat de brandwerendheid van de deur daardoor ook niet meer voldoet aan de geldende eisen.

Er zat een (naar huidige maatstaven) wel erg grote kier onder de deur.
